# Störungen des Funkempfangs durch VDSL2 und PLC

Heinrich Häberlin HB9AZO ([heinrich.haeberlin@bluewin.ch](mailto:heinrich.haeberlin@bluewin.ch))

Dieser Beitrag beschreibt die auftretenden Empfangsstörungen, wenn in der näheren Umgebung einer Amateurfunkstation Internet über VDSL2 eingeführt wird und diese Signale noch teilweise über alte Telefon-Freileitungen übertragen werden. Er enthält einige quantitative Messungen, schätzt die Störfeldstärken an der Antenne ab und behandelt die durchgeführten Entstörmassnahmen. Wegen ihrer dauernden Präsenz sind auch PLC-Störungen sehr lästig, die ebenfalls kurz behandelt werden.

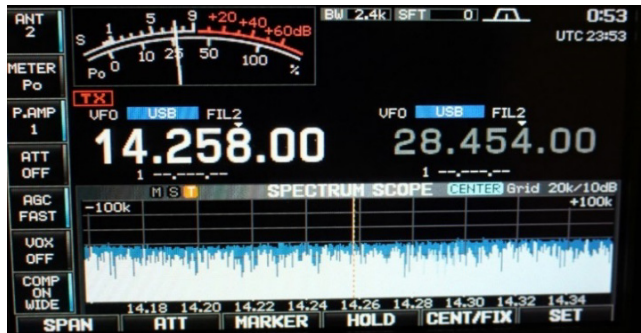
**Fig. 1:**

Spektrum am 3.11.2016 mitten in der Nacht um 0:53 von 14.158 MHz bis 14.358 MHz. Ref. Level -120 dBm, 10 dB/Linie, Wert an Diagramm-Oberkante -50 dBm. Störpegel: -79 bis -82 dBm  
 → U (an Antenne) 25 bis 28 dB $\mu$ V.  
 → E = 12 bis 15 dB $\mu$ V/m.

Antennenfaktor  $AF_E = -13$  dB/m.  
 Das Band ist geschlossen, kein Funkverkehr.

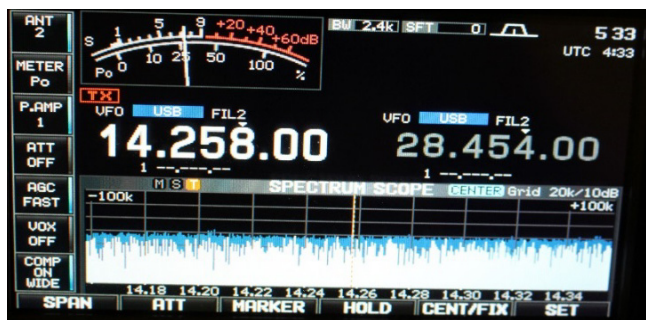
**Fig. 2:**

Spektrum am 3.11.2016 am frühen Morgen um 5:33 von 14.158 MHz bis 14.358 MHz. Ref. Level -120 dBm, 10 dB/Linie, Wert an Diagramm-Oberkante -50 dBm. Störpegel: -79 bis -82 dBm  
 → U (an Antenne) 25 bis 28 dB $\mu$ V.  
 → E = 12 bis 15 dB $\mu$ V/m.

Antennenfaktor  $AF_E = -13$  dB/m.  
 Das Band ist geschlossen, kein Funkverkehr.

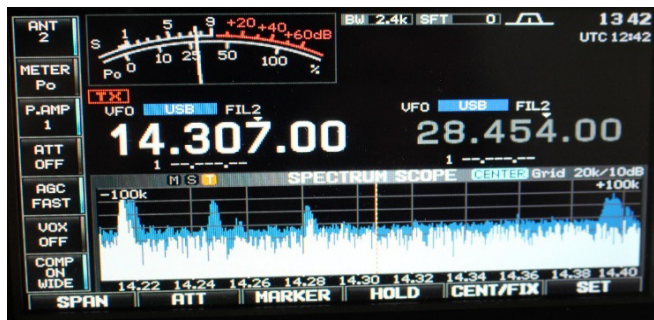
**Fig. 3:**

Spektrum am 3.11.2016 nach dem Mittag um 13:42 von 14.207 MHz bis 14.407 MHz. Ref. Level -120 dBm, 10 dB/Linie, Wert an Diagramm-Oberkante -50 dBm. Störpegel: -78 bis -82 dBm  
 → U (an Antenne) 25 bis 29 dB $\mu$ V.  
 → E = 12 bis 16 dB $\mu$ V/m.  
 Antennenfaktor  $AF_E = -13$  dB/m.  
 Die Spitzen auf ca. 14218, 14246, 14282 und 14390 kHz sind durch Funkverkehr entstanden.

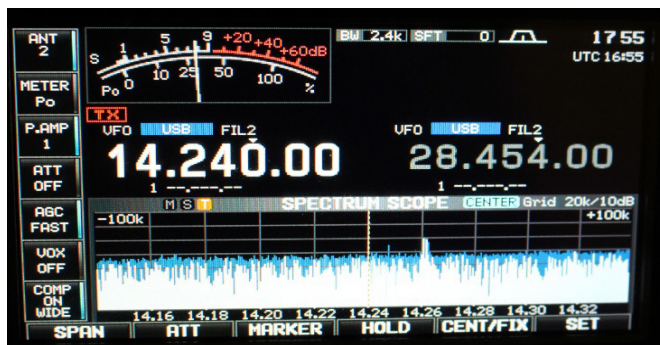
**Fig. 4:**

Spektrum am 3.11.2016 am frühen Abend um 17:55 von 14.140 MHz bis 14.340 MHz. Ref. Level -120 dBm, 10 dB/Linie, Wert an Diagramm-Oberkante -50 dBm. Störpegel: -79 bis -82 dBm  
 → U (an Antenne) 25 bis 28 dB $\mu$ V.  
 → E = 12 bis 15 dB $\mu$ V/m.  
 Antennenfaktor  $AF_E = -13$  dB/m.  
 Die Spitze auf ca. 14262 kHz ist durch Funkverkehr entstanden.

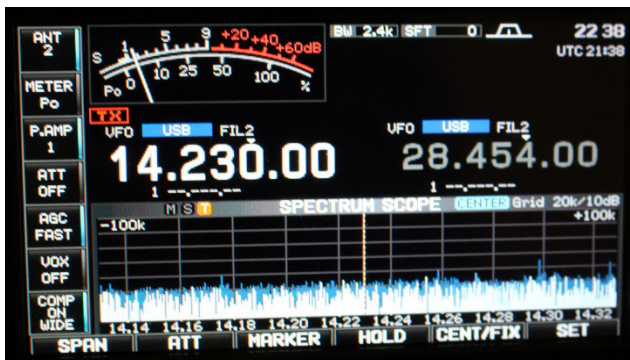
Fig. 5:

Fig. 5 zeigt das Spektrum bei geschlossenem Band bei um 90° weggedrehter Antenne, um zu dokumentieren, aus welcher Richtung die Störung etwa kommt. Die gemessenen Störpegel sind um ca. 17 dB tiefer als in Richtung der maximalen Störung.

Spektrum am 3.11.2016 am späten Abend um 22:38 von 14.130 MHz bis 14.330 MHz Ref. Level -120 dBm, 10 dB/Linie, Wert an Diagramm-Oberkante -50 dBm. Störpegel: -95 bis -100 dBm  
 → U (an Antenne) 7 bis 12 dB $\mu$ V.  
 → E = -6 bis -1 dB $\mu$ V/m,  
 Die Richtantenne wurde um 90° aus dem Bereich der maximalen Störung weggedreht.  
 Gegenüber Fig. 3 ist der Störpegel ca. 17 dB geringer. Antennenfaktor  $AF_E = -13$  dB/m. Band geschlossen, kein Funkverkehr.

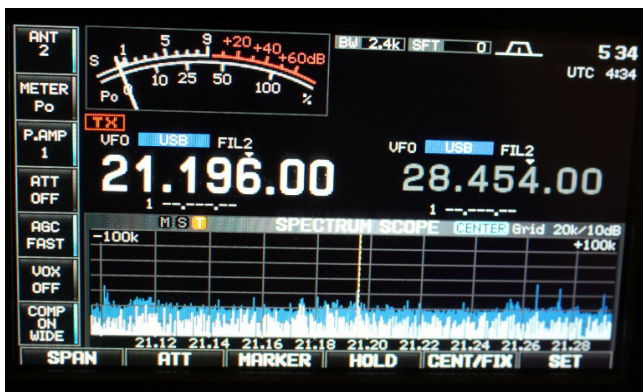
Fig. 6:

Fig. 6 zeigt ein Spektrum für 15m mit der gleichen Antennenrichtung (135°, etwa Südost), aus der auf 20m das Maximum der Störung registriert wird. Es ist zu erkennen, dass auf diesem Band offensichtlich am frühen Morgen, wenn die besonders auf 15m zu diesem Zeitpunkt noch stark störende PV-Anlage in 75m Entfernung noch nicht läuft, kaum Störungen vorhanden sind. Die VDSL2-Anlage hat somit vermutlich das Profil 17a und benützt keine Frequenzen > 17.66 MHz.

Spektrum am 3.11.2016 am frühen Morgen um 5:34 von 21.096 MHz bis 21.296 MHz. Ref. Level -120dBm, 10 dB/Linie, Wert an Diagramm-Oberkante -50dBm. Störpegel: -95 bis -100 dBm  
 → U (an Antenne) 7 bis 12 dB $\mu$ V.  
 → E = -4 bis 1 dB $\mu$ V/m.  
 Antennenrichtung 135°  
 (wie bei Fig. 1, 2, 3, 4, 6, 7 und 8).  
 Die in Südrichtung gelegene, auf 15m sonst störende PV- Anlage ist um diese Zeit noch ausgeschaltet und stört noch nicht.  
 Antennenfaktor  $AF_E = -11$  dB/m.

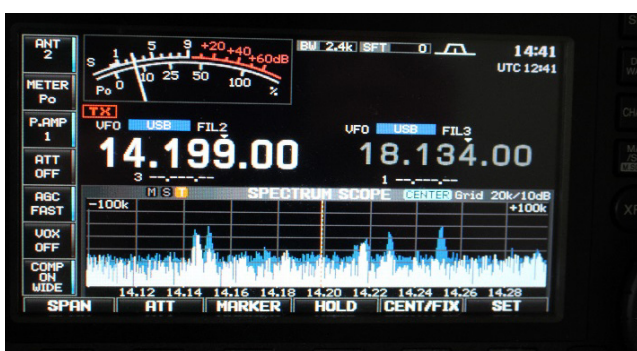
Fig. 7:

Durch Messung der weiterhin vorhandenen Reststörung durch den Betrieb der PV-Anlage in 75m Distanz in Kirchberg konnte festgestellt werden, dass die Stromversorgung auf der Seite von Kirchberg während dieser Zeit immer vorhanden war (Fig. 7). Ein wesentlicher Teil der Störquellen wird somit von der Stromversorgung Ersigen gespeist.

Spektrum von 14.099 MHz bis 14.299 MHz am Nachmittag des 29.6.17 während Stromausfall am Lindenmattweg in Ersigen (Beamrichtung 135°). Störpegel ca. -95dBm und diverse Funksignale, die deutlich über dem Störpegel liegen. Fast alle sichtbaren Funksignale würden im Störpegel von Fig. 8 („Normalzustand“ seit Anfang Nov. 2016!) untergehen. Die allenfalls noch knapp hörbaren Signale wären kaum verständlich. Ref.Level -120 dBm, 10dB/Linie, Obere Kante -50 dBm. Antennenfaktor  $AF_E = -13$  dB/m. Die Spitzen auf ca. 14144, 14150, 14215, 14228 und 14250 kHz sind Funkverkehr.

Fig. 7 erlaubt auch eine Abschätzung des verbleibenden, nicht von VDSL2 verursachten Reststörpegels, wie er bei einer allfälligen Ausnotchung des 20m-Bandes vorhanden wäre (ca. -95 dBm).

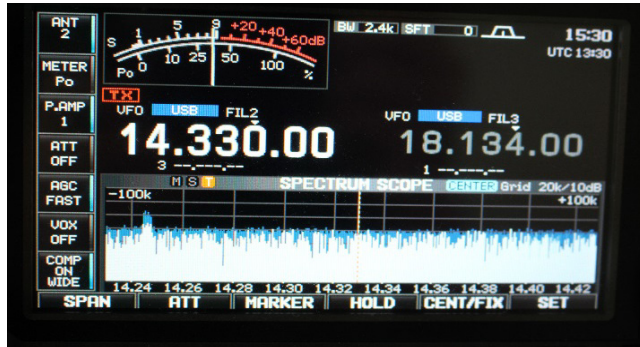
**Fig. 8:**

Die vermutlich von VDSL2 stammenden breitbandigen Störungen, die seit Anfang November 2016 dauernd mit Pegeln von bis zu -78 dBm auf 14 MHz auftraten, waren nach der Wiederherstellung der Stromzufuhr weiterhin vorhanden und sogar besonders stark (Fig. 8).

Spektrum von 14.230 MHz bis 14.430 MHz am Nachmittag des 29.6.17 nach Wiederherstellung der Stromzufuhr am Lindenmattweg in Ersigen (Beamrichtung 135°), „Normalzustand“: Störpegel breitbandig ca. -78 bis -80 dBm (24h/Tag). Fast alle in Fig. 7 sichtbaren Funksignale würden in diesem Störpegel untergehen! Ref.Level -120 dBm, 10dB/Linie, Obere Kante -50 dBm. Antennenfaktor  $AF_E = -13$  dB/m. Die Spitze auf ca. 14244 kHz ist durch Funkverkehr entstanden.

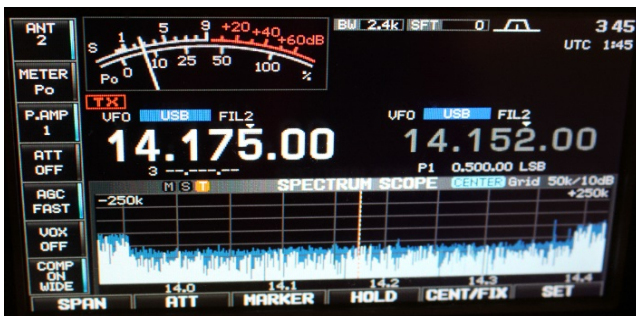
**Fig. 9:**

Spektrum nachts am 18.05.2018 um 3:45 von 13.925 MHz bis 14.425 MHz.  
Ref. Level -120 dBm, 10 dB/Linie, Wert an Diagramm-Oberkante -50 dBm.  
Störpegel: tief: -95 dBm, hoch: -80 dBm  
→ U (an Antenne): tief 12 dB $\mu$ V, hoch 27 dB $\mu$ V  
→ E (an Antenne): -1 dB $\mu$ V/m resp. 14 dB $\mu$ V/m.  
Antennenfaktor  $AF_E = -13$  dB/m.  
Band geschlossen, kein Funkverkehr.

100 m von der betroffenen Amateurstation eine Reduktion der VDSL2-Sendepegel oder sogar eine Ausnotchung in den KW-Amateurbändern zu verfügen. Dank der vorhandenen, umfangreichen Dokumentation mit vielen Messresultaten wurde auch meine Station für einen solchen Versuch ausgewählt (VDSL2-Sendepegelreduktion von 14 bis 14,35 MHz, erstmals am 04.04.2018 festgestellt). Das BAKOM hat bestätigt, dass diese Ausnotchung gemäss Rückmeldung des IT-Providers an diesem Datum erfolgt ist. Mit dieser Massnahme wurde gegenüber dem früheren Zustand eine klare Verbesserung um etwa 10 bis 15 dB erreicht. Fig. 9 bis 12 zeigen die erreichte Reduktion der Störungen auf dem 20m-Band, wenn die Antenne in Richtung der maximalen Störung ohne Ausnotchung (ca. 135°) gedreht ist.

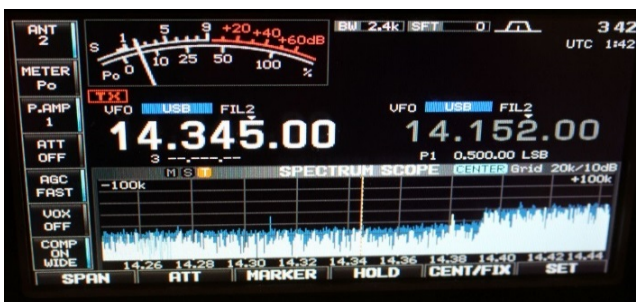
**Fig. 10:**

Spektrum nachts am 18.05.2018 um 3:42 von 14.245 MHz bis 14.425 MHz an der oberen, steigenden Flanke des ausgenotchten Bereichs.  
Ref. Level -120 dBm, 10 dB/Linie, Wert an Diagramm-Oberkante -50 dBm.  
Störpegel: tief: -95 dBm, hoch -78 dBm  
→ U (an Antenne): tief: 12 dB $\mu$ V, hoch: 29 dB $\mu$ V  
→ E (an Antenne): -1 dB $\mu$ V/m resp. 16 dB $\mu$ V/m.  
Antennenfaktor  $AF_E = -13$  dB/m.  
Band geschlossen, kein Funkverkehr.

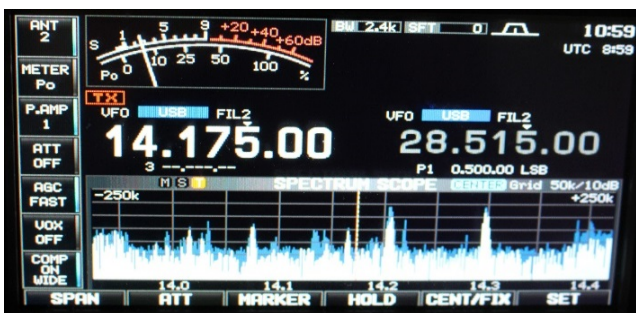
**Fig.11:**

Spektrum tags am 16.05.2018 um 10:59 von 13.925 MHz bis 14.425 MHz.  
Ref. Level -120 dBm, 10 dB/Linie, Wert an Diagramm-Oberkante -50 dBm.  
Störpegel: tief: -94 dBm, hoch: -80 dBm  
→ U (an Antenne): tief:13 dB $\mu$ V, hoch: 27 dB $\mu$ V.  
→ E (an Antenne): 0 dB $\mu$ V/m resp. 14 dB $\mu$ V/m.  
Antennenfaktor  $AF_E = -13$  dB/m.  
Funkverkehr auf vielen Frequenzen.

Die Bilder 11 und 12 zeigen Fälle mit relativ geringer Band-Aktivität und ohne QRN und somit relativ geringen Grundstörpegeln, um die Verbesserung durch die Ausnotchung im Vergleich zum ursprünglichen Zustand klar zu zeigen.

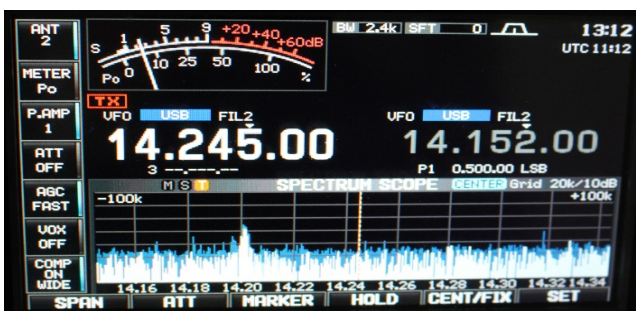
**Fig.12:**

Spektrum mittags am 18.05.2018 um 13:12 von 14.145 MHz bis 14.345 MHz.  
Ref. Level -120 dBm, 10 dB/Linie, Wert an Diagramm-Oberkante -50 dBm.  
Störpegel: -95 dBm  
→ U (an Antenne): 12 dB $\mu$ V.  
→ E (an Antenne): -1 dB $\mu$ V/m.  
Antennenfaktor  $AF_E = -13$  dB/m.  
Band offen, aber wenig Funkverkehr, nur zwischen 14181 und 14201 kHz.

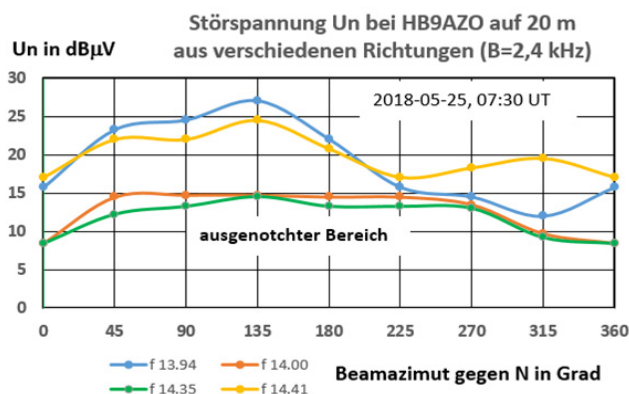
**Fig. 13:**  
**Störspannungen am Empfängereingang in Funktion der Antennenrichtung auf 20m.**

Die angegebenen Winkel beziehen sich auf die Nordrichtung ( $0^\circ$ ). Aus diesen Störspannungen können mit  $A_{FE} = -13$  dB/m die zugehörigen Störfeldstärken berechnet werden (siehe Fig. 14).

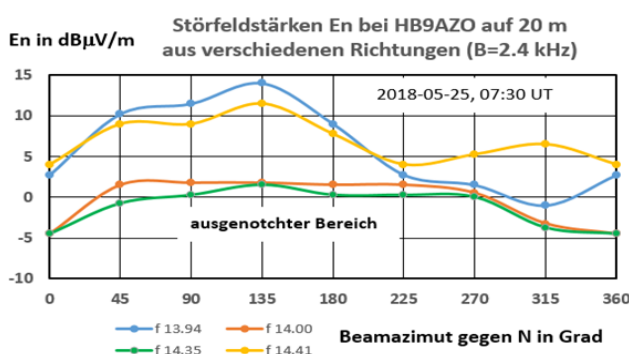
**Fig. 14:**  
**Störfeldstärken an Antenne in Funktion der Antennenrichtung auf 20m.**

Die Werte wurden mit  $A_{FE} = -13$  dB/m aus Fig. 13 berechnet.

Ein Vergleich mit Fig. 15 zeigt, dass mit der realisierten Ausnotchung auf 20m etwa die Werte der dortigen Kurve für Wohnumgebung erreicht werden.

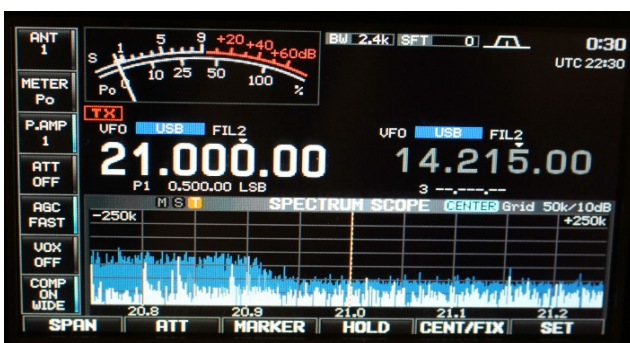
Bild 16 zeigt ein Spektrum des 15m-Bandes mit Antennenrichtung Südost, auf dem der Anstieg von der Pegelabsenkung zum normalen Störpegel sehr schön sichtbar ist. Für dieses Gerät typisch sind die vielen mit hoher Kadenz prasselnden Störspitzen (Träger im Abstand von einigen kHz).

**Fig. 16:**  
Störsituation bei Betrieb eines PLC-Geräts (in 50m) mit Ausnotchung nach EN50561-1.

Spektrum aus SO nachts am 21.07.2018 um 0:30 von 20.750 MHz bis 21.250 MHz bei *Betrieb ohne Noise-Blanker* an der unteren, fallenden Flanke des ausgenotchten Bereichs.

Im ausgenotchten Bereich: Störpegel: -100 dBm,

→ U (an Ant.): 7 dB $\mu$ V → E (an Ant.): -4 dB $\mu$ V/m

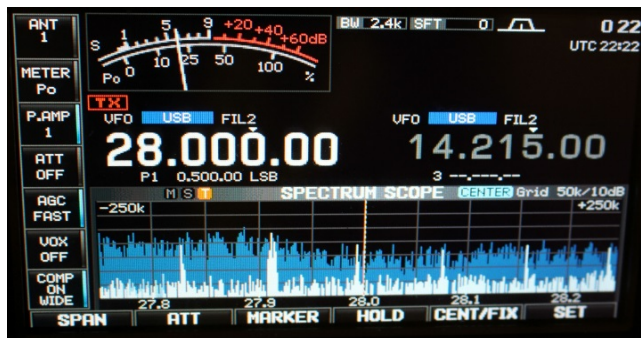
Seit Juni 2018 wird aber aus Richtung NO (45°) ein neues, wesentlich stärkeres PLC-Signal registriert, das aus einem nur etwa 30m entfernten Nachbarhaus stammt und dessen Störpegel in den Bändern

von 20m, 17m, 15m, 12m und 10m auch gemäss EN50561-1 reduziert sind. Im ausgenotchten Bereich besonders stark sind die Störungen auf 10m (siehe Fig. 17).

**Fig. 17:**  
**Störsituation bei Betrieb eines PLC-Geräts (in 30m) mit Ausnotchung nach EN50561-1.**  
 Spektrum nachts aus NO am 16.07.2018 um 0:22 von 27.75 MHz bis 28.250 MHz bei *Betrieb ohne Noise-Blanker* an der unteren, fallenden Flanke des ausgenotchten Bereichs.  
 Ref. Level -120 dBm, 10 dB/Linie, Wert an Diagramm-Oberkante -50 dBm.  
 Im ausgenotchten Bereich: Störpegel: -80 dBm, → U (an Ant): 27 dB $\mu$ V → E (an Ant): 18 dB $\mu$ V/m, Antennenfaktor AF<sub>E</sub> = -9 dB/m.  
 Band geschlossen, kein Funkverkehr.

Da dort im Abstand von 30m  $E_{30} = 18 \text{ dB}\mu\text{V/m}$  beträgt, dürfte im Abstand von 3m  $E_3 = 38 \text{ dB}\mu\text{V/m}$  betragen und somit grösser als der Richtwert gemäss Dokument ECC Rec (09)02 sein (siehe [1], auch auf USKA EMV-Website herunterladbar).

Beim Haus mit PLC in 30m Entfernung konnte das Störproblem inzwischen einigermaßen befriedigend gelöst werden. Die Verbindung mit dem Internet erfolgt dort mit einer unterirdischen Koaxialleitung durch den lokalen Kabelnetzbetreiber. Mit dem von ihm gelieferten Modem und WLAN-Router sind im Erdgeschoss WLAN-Verbindungen in guter Qualität möglich. Im 1. und 2. Obergeschoss sind die Signalpegel dagegen ungenügend. Deshalb wurde unten zusätzlich ein PLC-Adapter als Basisstation an den Router angeschlossen und in den Obergeschossen je ein über PLC mit der Basisstation kommunizierender WLAN-PLC-Adapter angeschlossen. Da in den Obergeschossen das WLAN nicht dauernd benötigt wird, wurden bei der PLC-Basisstation und den WLAN-Modulen in den Obergeschossen kurze Steckdosenleisten mit Schalter montiert, mit denen alle PLC-haltigen Geräte nur bei Bedarf ein- und ausgeschaltet werden. Sofern diese Abmachung weiterhin respektiert wird, ist dies eine sehr pragmatische und kostengünstige Lösung des aktuellen Störproblems beim Autor.
